RAPPORT D'ACTIVITÉ SUR LE SUIVI TOPO-MORPHOLOGIQUE DU SILLON DE TALBERT (COMMUNE DE PLEUBIAN)

Novembre 2007

COMMUNE DE PLEUBIAN (COTES D'ARMOR) ET CONSERVATOIRE DE L'ESPACE LITTORAL ET DES RIVAGES LACUSTRES

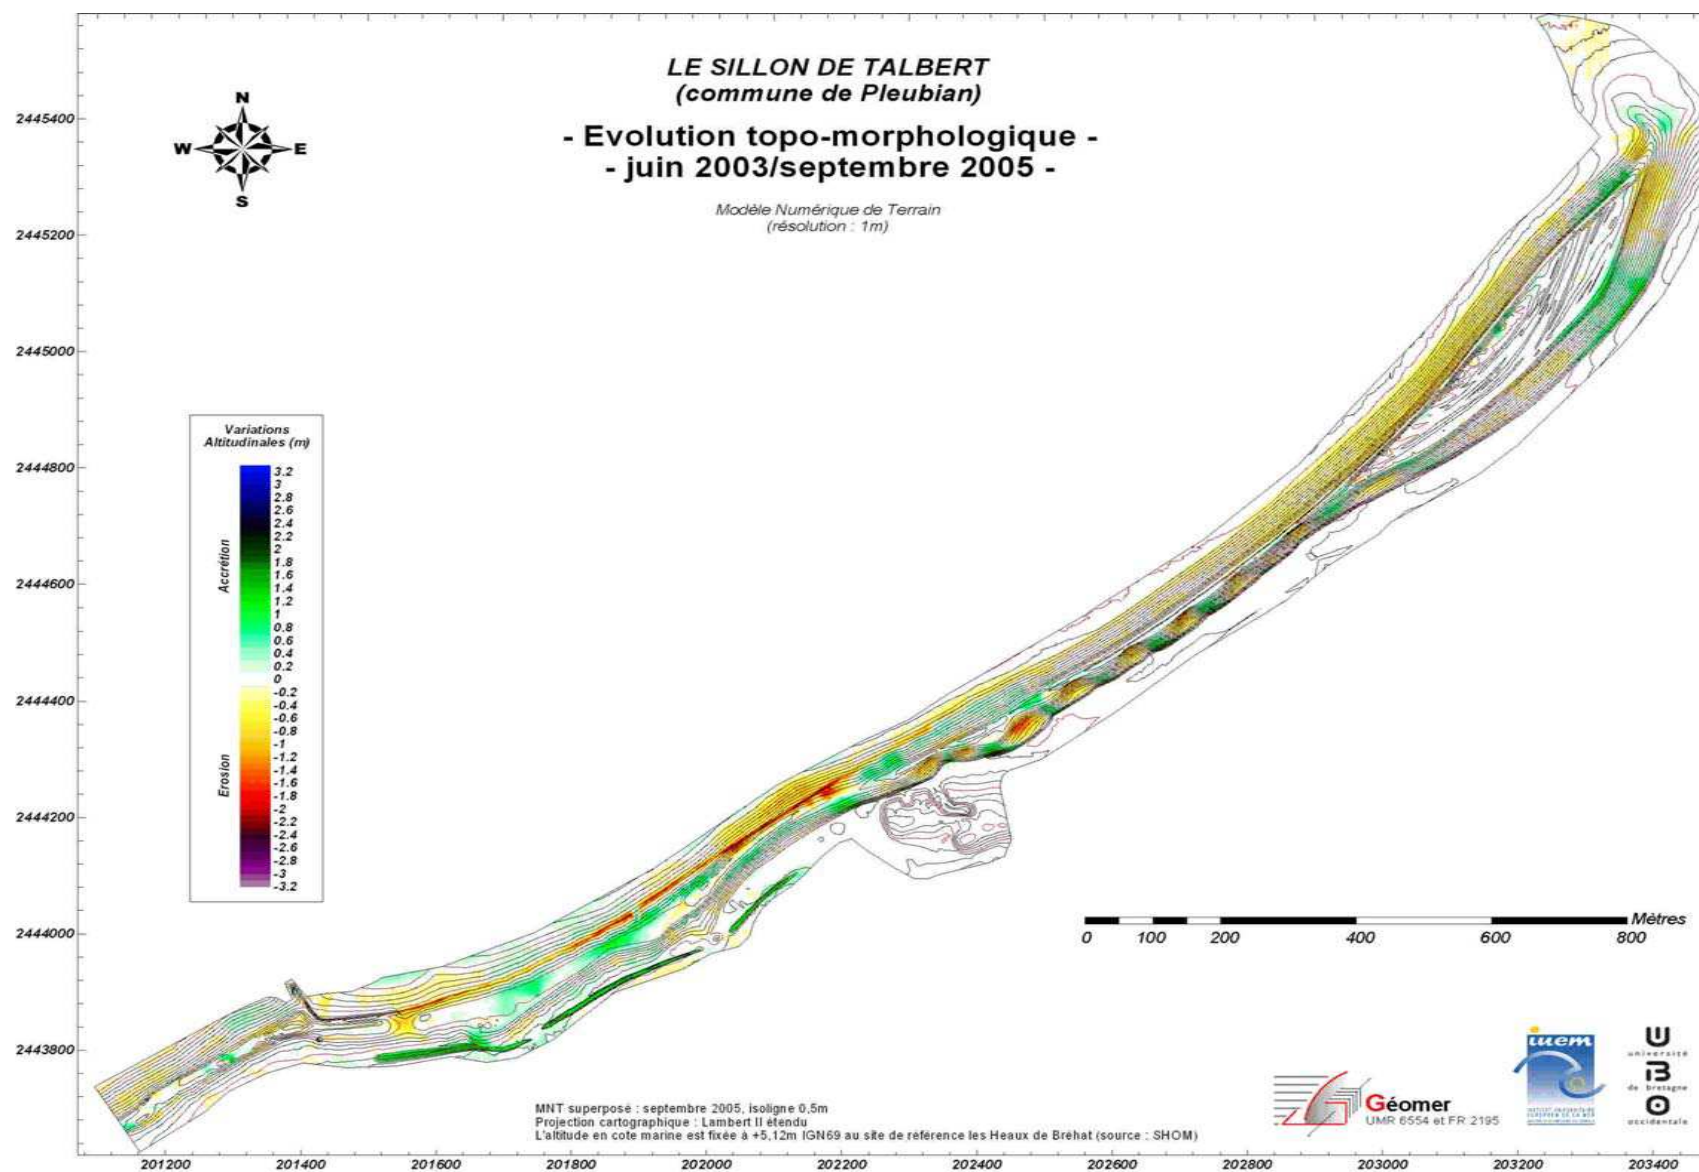
Figure 7 : Carte des variations topographiques entre juin 2003 et septembre 2005.

La comparaison des relevés de juin 2003 (figure 5) et de septembre 2005 (figure 6) permet de dresser un bilan provisoire des travaux de préservation et de restauration effectués à la fin de l'année 2004. Durant cette période, la racine dunaire est

particulièrement stable (figure 7). Les opérations de confortement et de pérennisation de la dune par la pose de ganivelles et la délimitation d'un chemin piétonnier semblent donc efficaces. En outre, la suppression des enrochements longitudinaux n'a pas d'effets négatifs sur l'évolution du sillon, si ce n'est dans le secteur où le cordon présente une certaine concavité, entre les points de mesure P30 et P40 (figure 4). Seule cette portion du cordon bénéficiait encore de la protection de l'enrochement avant sa suppression. L'ajustement morphologique ayant suivi l'enlèvement de l'ouvrage se traduit ici par un abaissement de la crête du cordon de 50cm en moyenne sur une longueur d'environ 300m. Cela augmente la sensibilité du sillon à la submersion marine dans ce secteur et donc au recul.

Dans sa partie libre, entre l'île blanche et le début du crochet, les principales modifications morphologiques que connaît le sillon sont mesurées sur le revers où l'on note une accentuation des sinuosités (figure 7). Les lobes qui marquent le revers se déplacent vers le sud-ouest sous l'action d'une forte dérive de plage provoquée principalement par les houles de nord-est et secondairement par les houles d'ouest diffractées à la pointe du sillon.

Enfin, au niveau du crochet, on constate une légère érosion sur l'ensemble de la plage tournée vers l'ouest (figure 7). Les sédiments viennent s'accumuler à la pointe du cordon. Sur la plage tournée vers l'est, on assiste à l'édification d'un nouveau bourrelet de haut de plage par accumulation de sédiments provenant d'une zone d'érosion, au nord de ce secteur. En définitive, le sillon de Talbert ne connaît aucun recul durant cette période. Pour autant, aucun épisode tempétueux, aucune submersion marine n'est venue menacer la stabilité de l'édifice sédimentaire et ces deux premiers levés ne permettent pas d'évaluer correctement le comportement du sillon nouvellement réhabilité face à un événement météo-marins extrême.

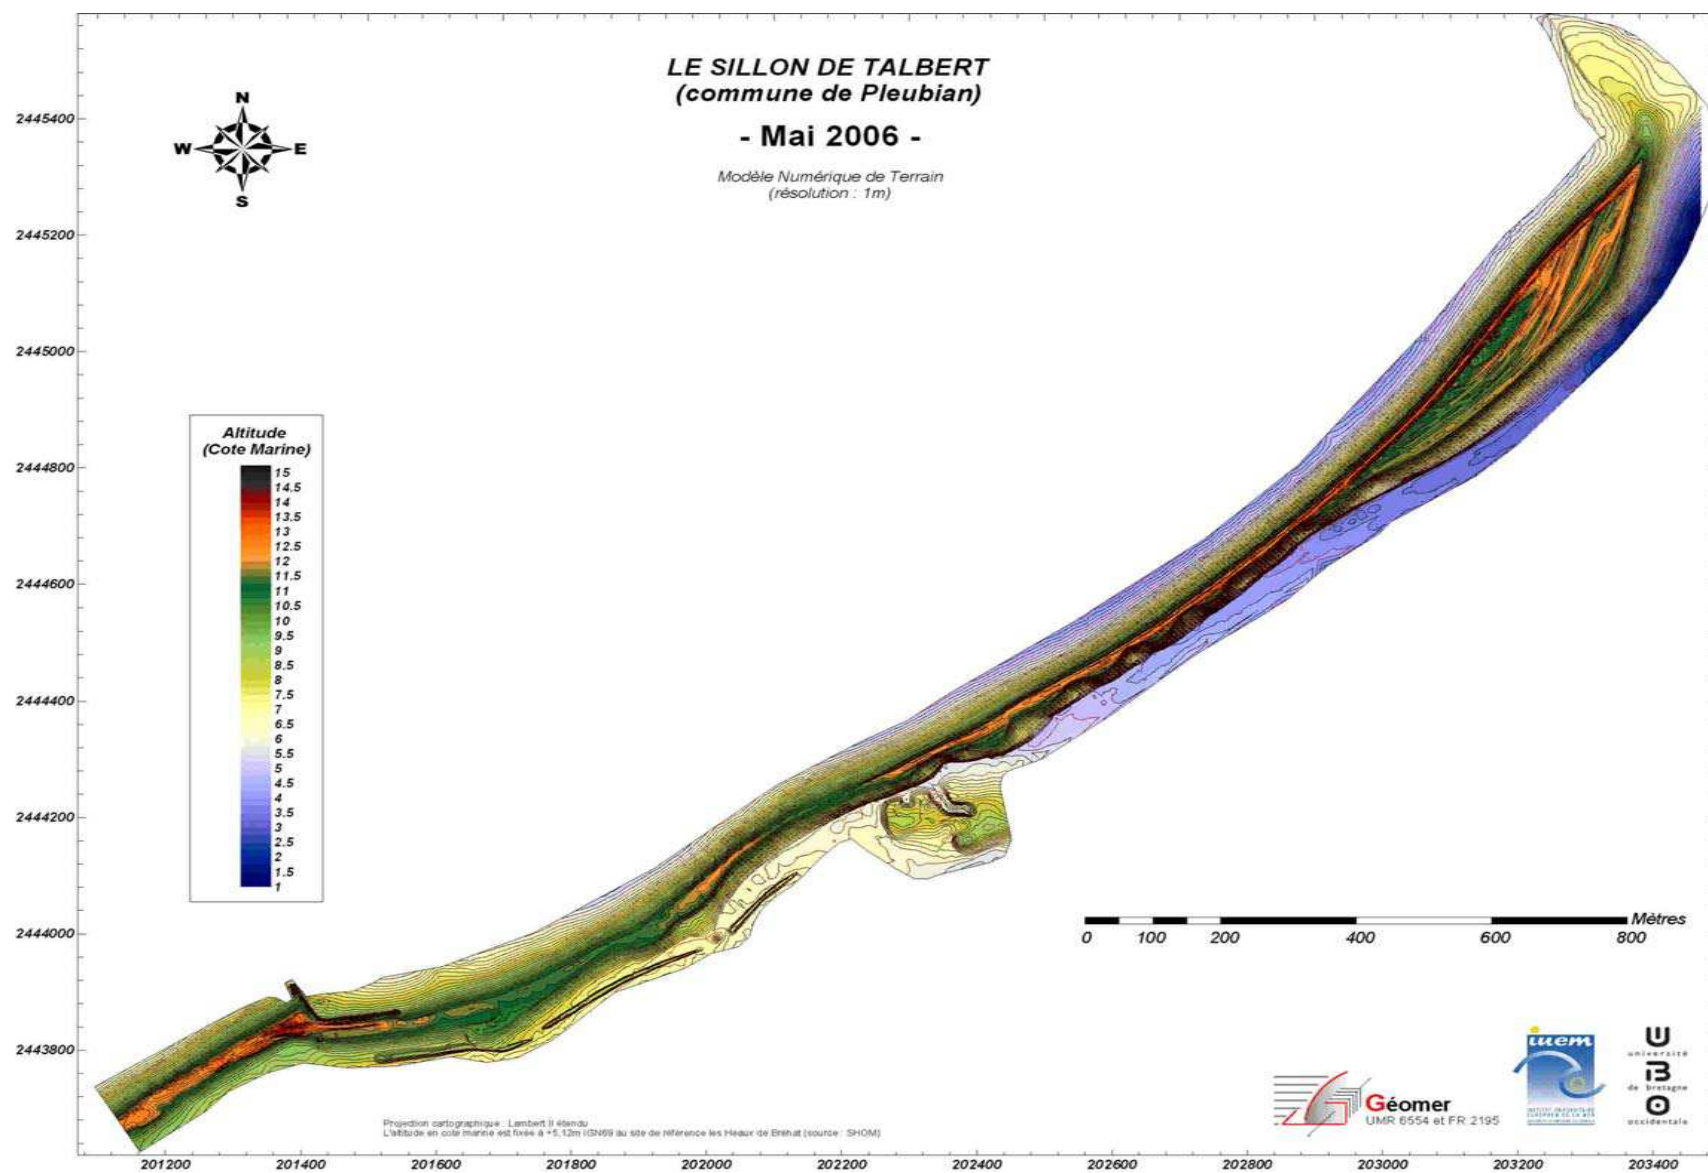
Figure 8 : Modèle Numérique de Terrain du Sillon de Talbert, mai2006.

En l'absence d'épisode véritablement morphogène, le sillon de Talbert ne connaît aucun phénomène d'érosion significatif entre le mois de septembre 2005 et le mois de mai 2006 (figure 8). Une tendance générale à la consolidation est même mesurée au niveau de la crête qui s'exhausse d'une vingtaine de centimètres en moyenne sur toute la longueur du cordon (figure 12).

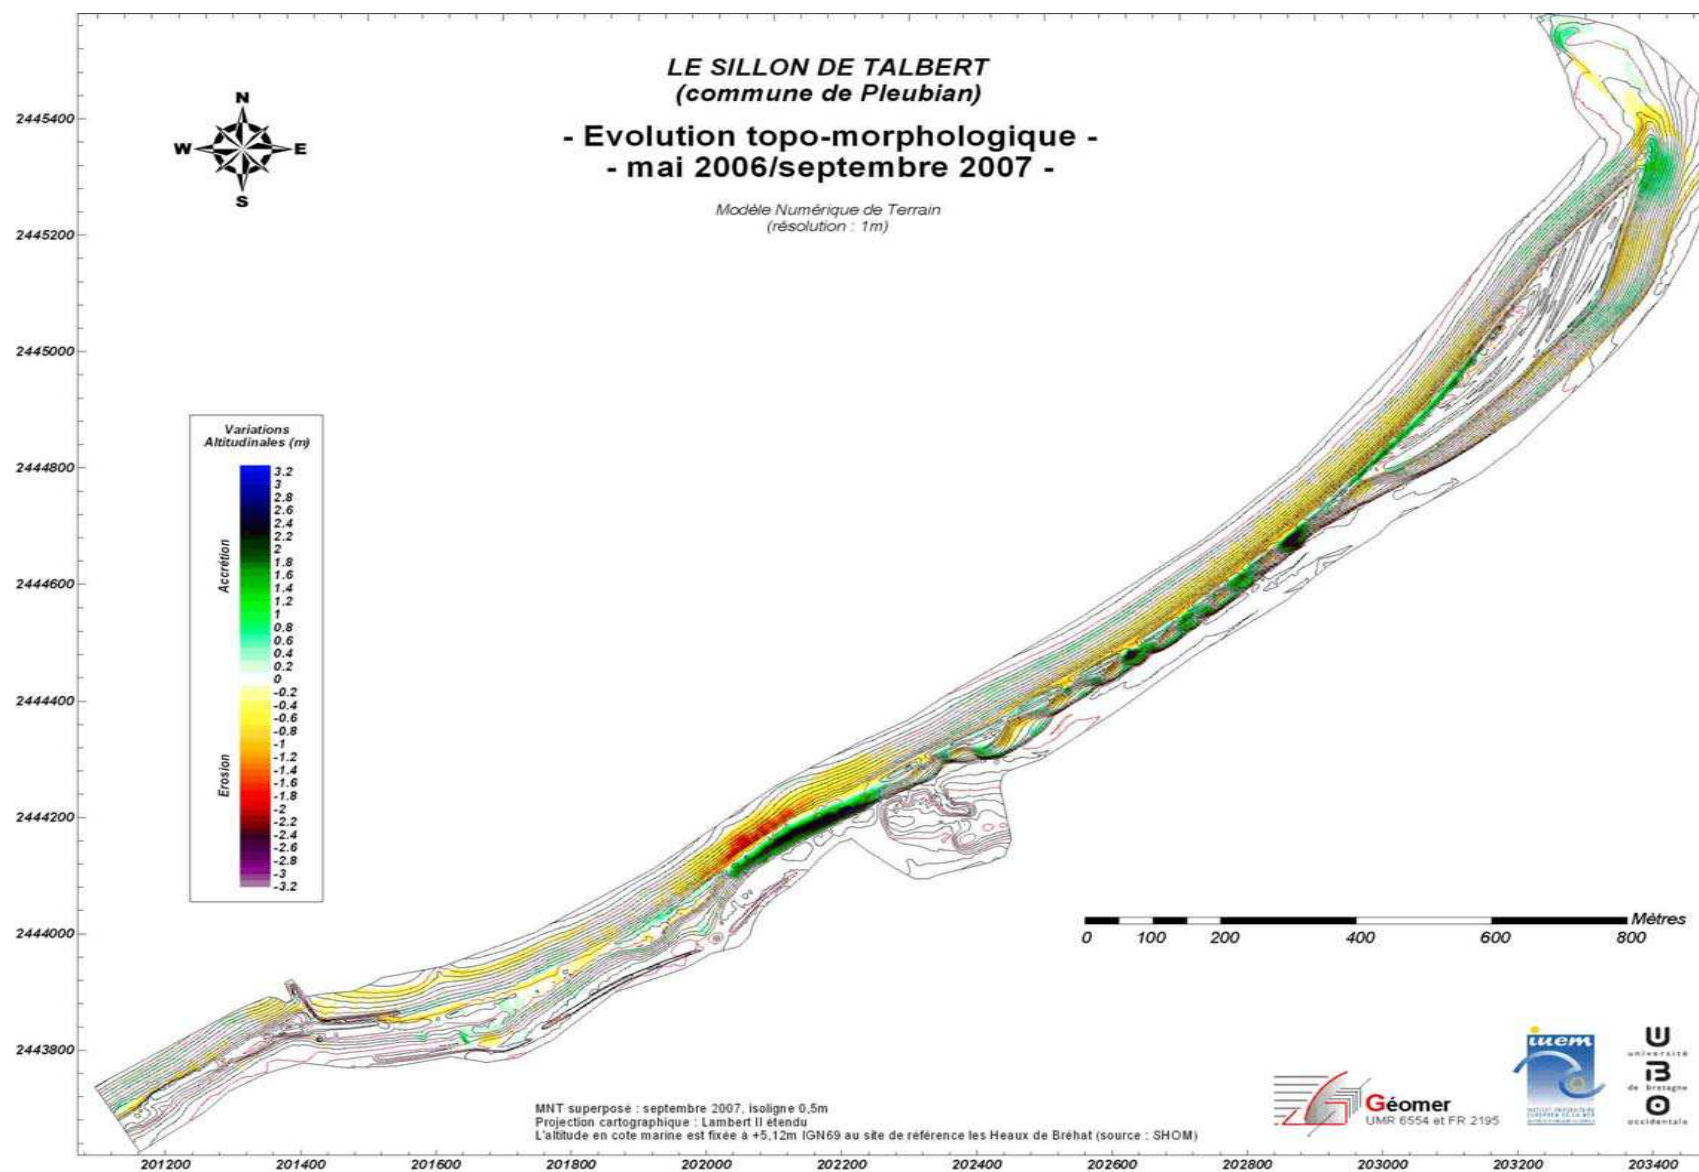
Figure 11: Carte des variations topographiques entre mai 2006 et septembre 2007.

Contrairement au trois années précédentes, l'hiver 2007 est marqué par deux épisodes de tempête, survenus en période de vive-eau et susceptibles d'avoir provoqué la submersion du sillon de Talbert par les vagues et entraîné un recul significatif de l'accumulation de galets. Par conséquent, la comparaison des relevés topographiques effectués en mai 2006 et en septembre 2007 (figure 10) s'avère très intéressante, à fois pour localiser désormais les zones de faiblesse morphologique du sillon et pour déterminer son comportement lors des tempêtes, en l'absence d'ouvrage de protection perturbant les processus naturels (figure 11).

Au cours de cette période, la racine dunaire a montré une grande stabilité (figure 11). Le sommet de la dune, bien fixé par l'oyat et les *Agropyrum* n'a connu aucune évolution. Seul le haut de plage a subi une légère érosion.

Enfin, les évolutions mesurées sur le crochet terminal indiquent une situation assez complexe (figure 11). Sur la première moitié de sa longueur, le crochet connaît une érosion importante. Une partie des sédiments érodés sur la plage s'est déversée sur le revers de l'accumulation, conduisant à un recul du cordon vers l'est de plusieurs mètres, entre les points P00 et P00. Il est difficile d'imputer ce recul à une véritable submersion marine, laquelle aurait provoquée un abaissement de la crête du cordon. Dans ce secteur, l'altitude de la crête n'a pas connu d'évolution. C'est donc très certainement par le biais de projections de galets par-dessus la crête, au moment du déferlement des vagues de tempêtes sur le haut du cordon, que s'est opéré ce recul. Une autre partie des sédiments érodés sur la plage a subi un transport longitudinal vers la pointe du sillon où on observe une tendance à l'engraissement. Enfin, l'extrême pointe de la flèche a connu une modification de son orientation générale, et s'est rabattu vers l'est, sous l'influence dominante des houles venant de l'ouest.

En conséquence, une attention particulière doit être portée sur l'évolution du cordon là où il présente une légère convexité vers le large. Les modifications morphologiques observées entre le mois de mai 2006 et le mois de septembre 2007 dans ce secteur sont peut-être le fait d'un simple rééquilibrage du cordon, consécutif à l'enlèvement des enrochements. Auquel cas, le cordon devrait poursuivre son recul vers l'est jusqu'à atteindre une situation en équilibre avec les conditions hydrodynamiques du secteur. Toutefois, cette évolution peut également constituer les prémices d'une rupture si cet équilibre n'est pas retrouvé rapidement.

Il convient également de s'assurer que le colmatage naturel des 5 percées créées dans la zone libre du cordon en février 2007 s'effectue sans entrave. Ces secteurs représentent actuellement des points de faiblesse morphologique qui peuvent évoluer sous la forme de brèches et s'approfondir en cas d'épisodes tempétueux répétés et intenses.

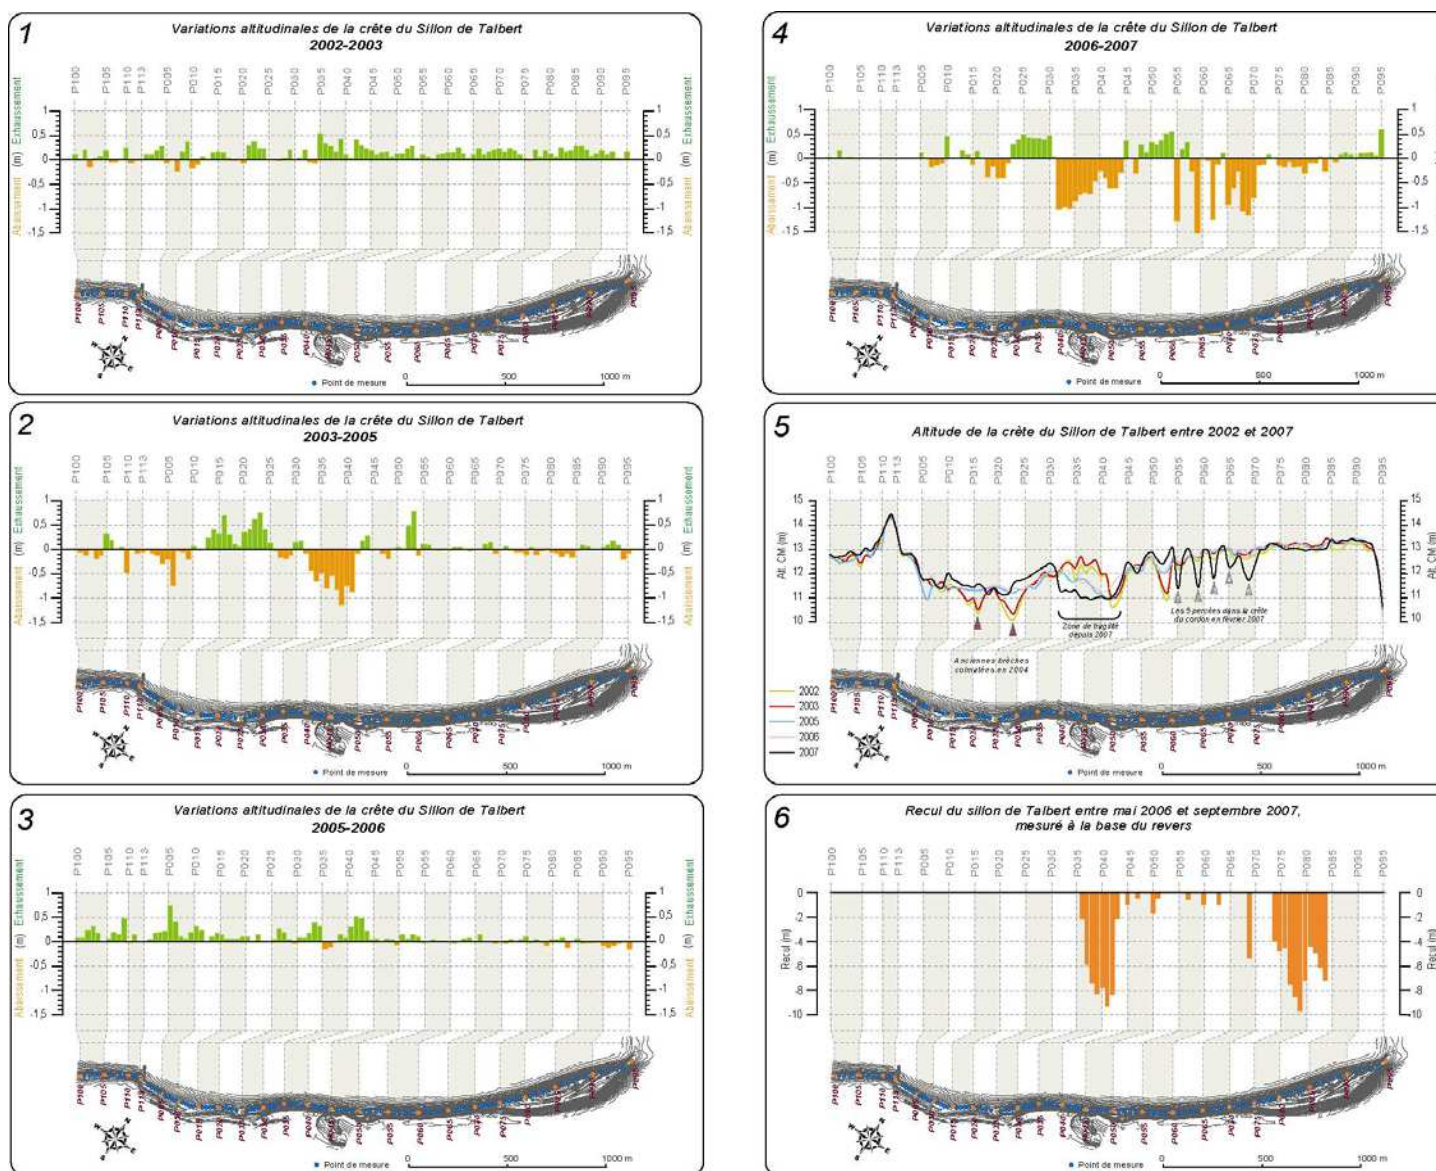
Figure 12 : Variations altitudinales de la crête du sillon de Talbert entre 2002 et 2007 (1 à 5) et recul mesuré entre 2006 et 2007 (6).

Plus au nord, les anciennes brèches, colmatées en 2004, ne se sont pas rouvertes à l'occasion de ces tempêtes, même si localement la crête du cordon a connu un léger abaissement (d'une vingtaine de centimètres en moyenne entre les points de mesure P7 à P10 et P18 à P22) (figure 12).

Les modifications morphologiques les plus importantes sont observées dans la partie du cordon bénéficiant auparavant d'une protection par la présence de l'enrochement, entre les points de mesure P30 à P45. Le sillon a enregistré à cet endroit un recul compris entre 5m et 10m. Parallèlement, la crête s'est abaissée de 1m dans certaine zone (entre P32 et P34). Cette portion constitue actuellement la portion la plus sensible à l'érosion, d'autant que l'altitude de la crête y est aujourd'hui la plus basse de tout le sillon.

La zone libre du cordon (figure 4) a également connu des transformations morphologiques importantes. Une érosion est observée sur l'ensemble de la plage tandis qu'au sommet du cordon, une série de cinq percées d'une cinquantaine de mètres de longueur se sont ouvertes dans la crête au mois de février 2007. Dans ces secteurs, toute la partie sommitale du cordon s'est littéralement déversée sur le revers, sous la forme de lobes de débordement, représentant chacun un volume sédimentaire d'environ 6000 m³. Au centre de ces percées, l'altitude du sillon s'est abaissée de 1m à 1,5m (figure 12). Ces zones surbaissées

représentent actuellement des points de faiblesse morphologique. Néanmoins, la comparaison de relevés effectués en février 2007 et septembre 2007 sur deux de ces brèches montre qu'elles sont dors et déjà en voie de colmatage naturel.
